DIPUTACIÓN DE TOLEDO
SERVICIO DE MEDIO AMBIENTE

Beca de investigación Ambiental

**DESPRENDIMIENTOS Y FACTORES
METEOROLÓGICOS EN LA CARRETERA
DE CIRCUNVALACIÓN, CONOCIDA COMO
“EL VALLE”
(TOLEDO)**

TOLEDO, 2010
BEATRIZ ROIG RUIZ

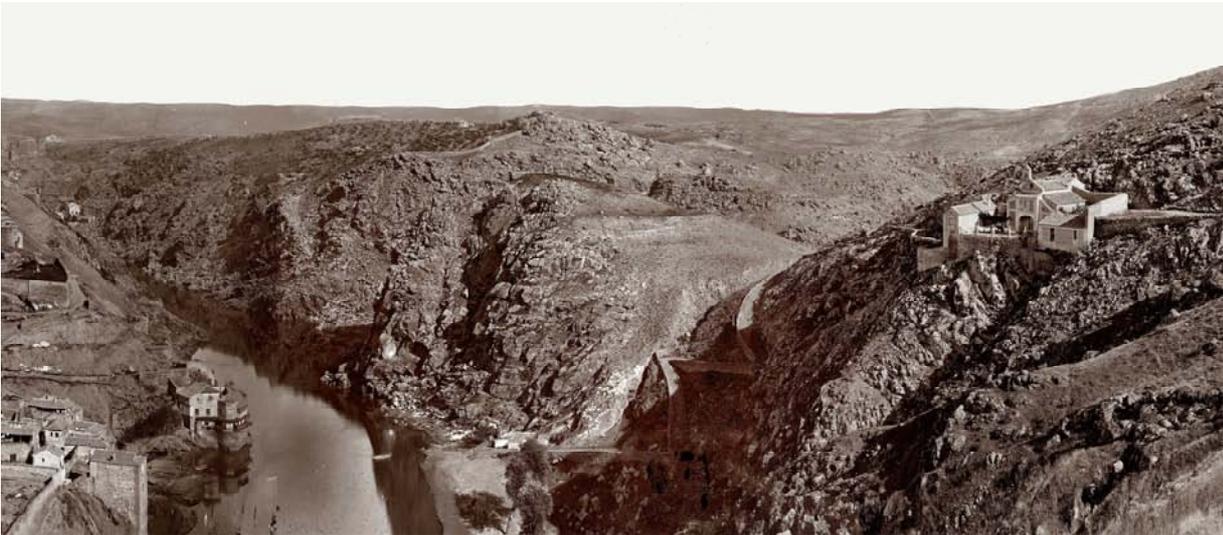
Figura 1. Situación de la Carretera de Circunvalación tomada de la Imagen Vista de Toledo de J. Laurent, 1872.

La Carretera de Circunvalación data del primer tercio del siglo XX (en torno a 1930-1935). Anterior a su construcción la zona era ladera natural. (Figura 1. Tramo de la situación de la Carretera tomada de la Vista Panorámica desde la Virgen del Valle, J. Laurent.). La necesidad de salidas hacia el sur de la ciudad hizo que se construyera esta vía que primeramente requería de la construcción de puentes para comunicar sendas márgenes del río. La Carretera inicialmente era un camino y con la construcción del Puente Nuevo de Alcántara (Figura 2) a principios de siglo y posteriormente del Puente de la Degollada en 1935 (Figura 3) se convirtió a lo que prácticamente se puede ver hoy.

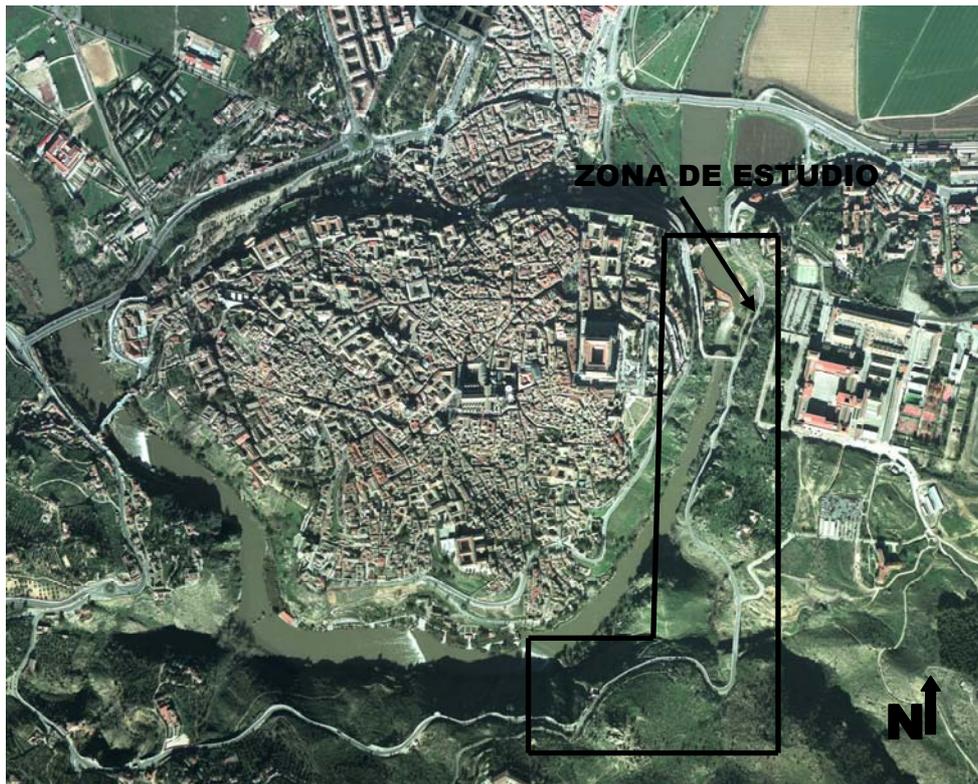
Figura 4. Fotografía aérea correspondiente a la pasada 4, fotograma nº 6077 (escala 1:6000) de la ciudad de Toledo

Para poder llevar a cabo el estudio el área seleccionada es un tramo de 1500 metros situado entre el Puente de Alcántara y la Ermita de la Virgen del Valle. (Figura 4) Respecto al estudio con referencia BRR. PFC, 2004 el ámbito se ha ampliado hacia el norte y sur 900 m.

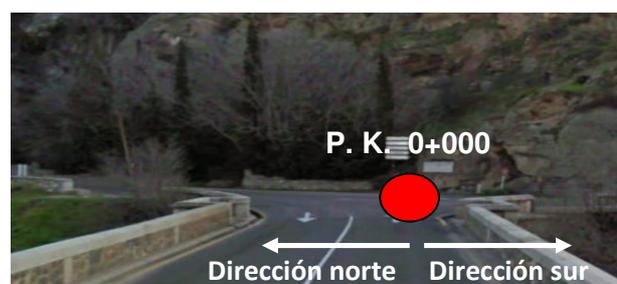
Figura 5. Origen de medición de los puntos kilométricos

La carretera en este tramo circula a media ladera, paralela a la margen izquierda del río Tajo. Su cota media es de 480 m. Aumenta progresivamente hasta el final del recorrido, desde 460 m a 520 m en la zona de la ermita. Considerar que para utilizar toda la información disponible del *Proyecto de Aplicación del Estudio de Susceptibilidad a la minimización del riesgo debido a los movimientos en masa en el Valle* se considera como origen el punto nuevo de Alcántara (Figura 5).

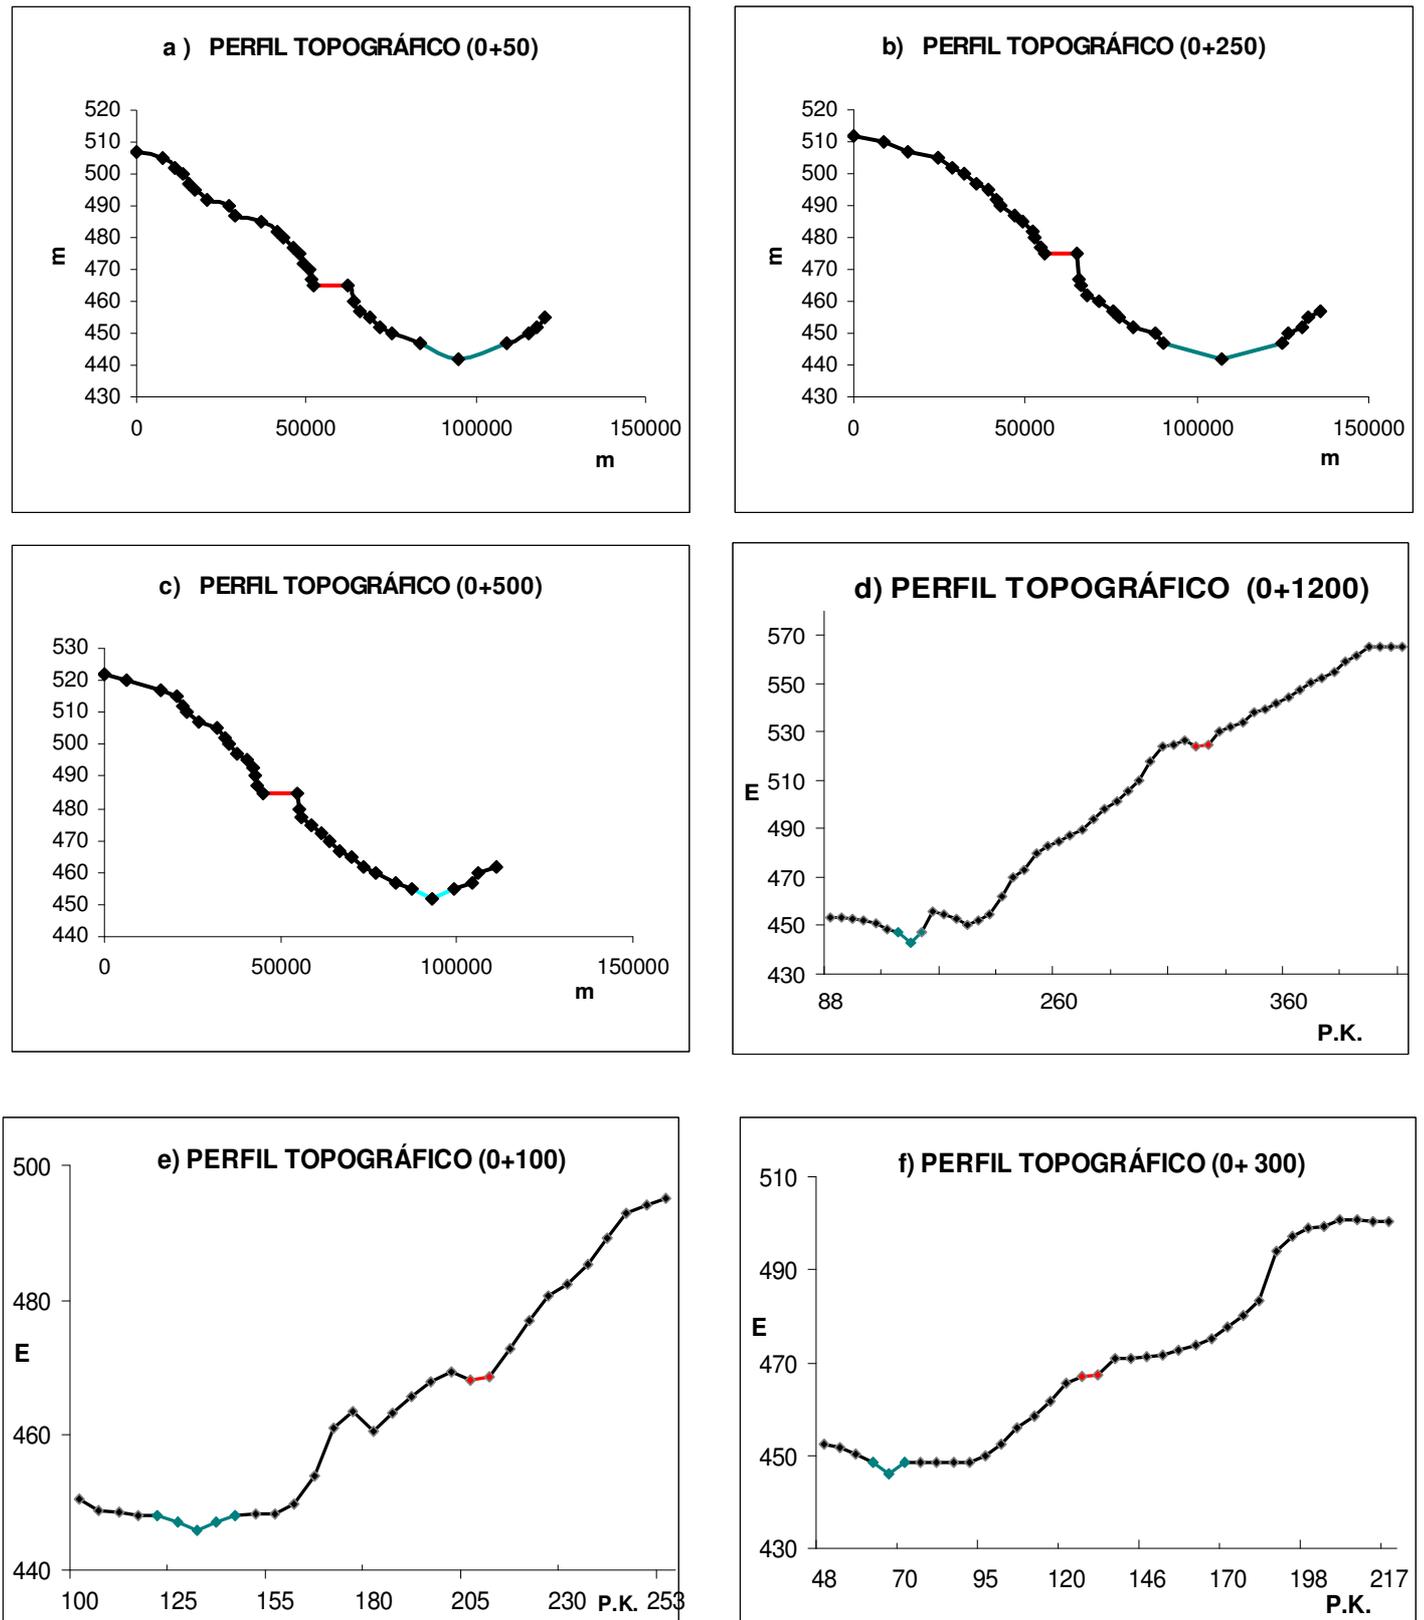
Figura 6. Perfiles topográficos donde se muestra la situación de la carretera (línea roja) en relación a la ladera (línea negra); a) entre P.K. 0+50 (S); b) entre P.K. 0+250 (S); c) entre 0+500 (S) ; d) entre 0+1200 (S) ; e) entre 0+100 (N); entre 0+300 (N)

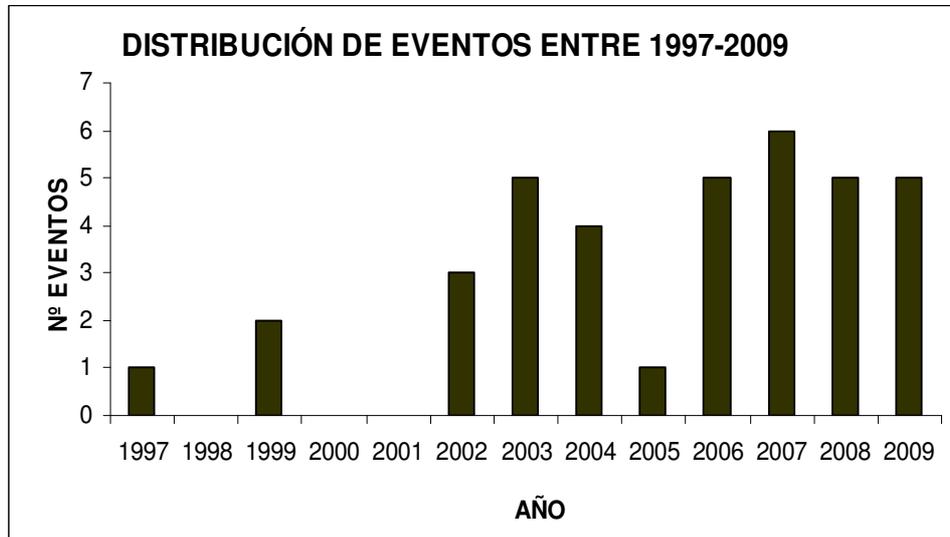
Cabe plantearse la influencia que ha tenido la intervención humana en la carretera. A partir de la adopción de las medidas de estabilización los desprendimientos debían haber disminuido o minimizado y sin embargo, el nº se ha incrementado.

Figura 8. Distribución anual de eventos entre los años 1997 – 2009

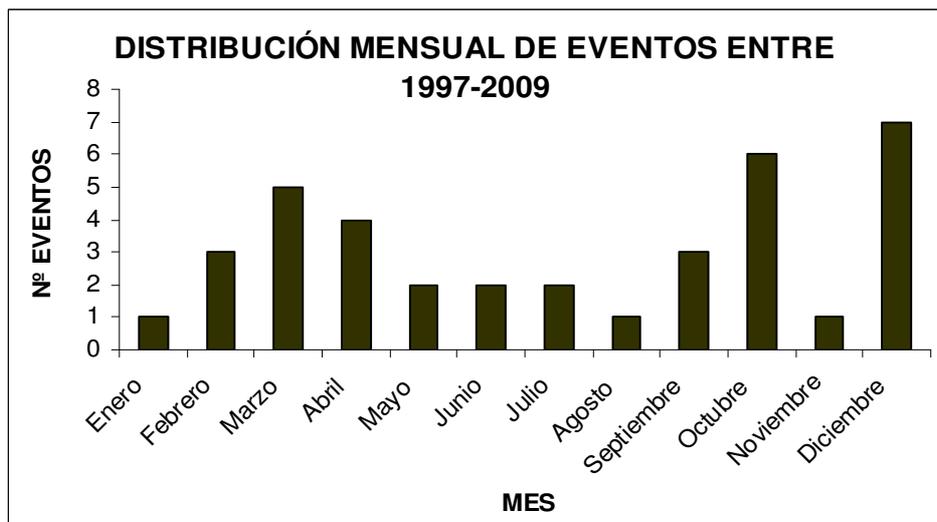
El mes de Diciembre es el mes con mayor número de desprendimientos, seguido de octubre, marzo y abril (Figura 9).

Figura 9. Distribución mensual de eventos entre los años 1997 – 2009

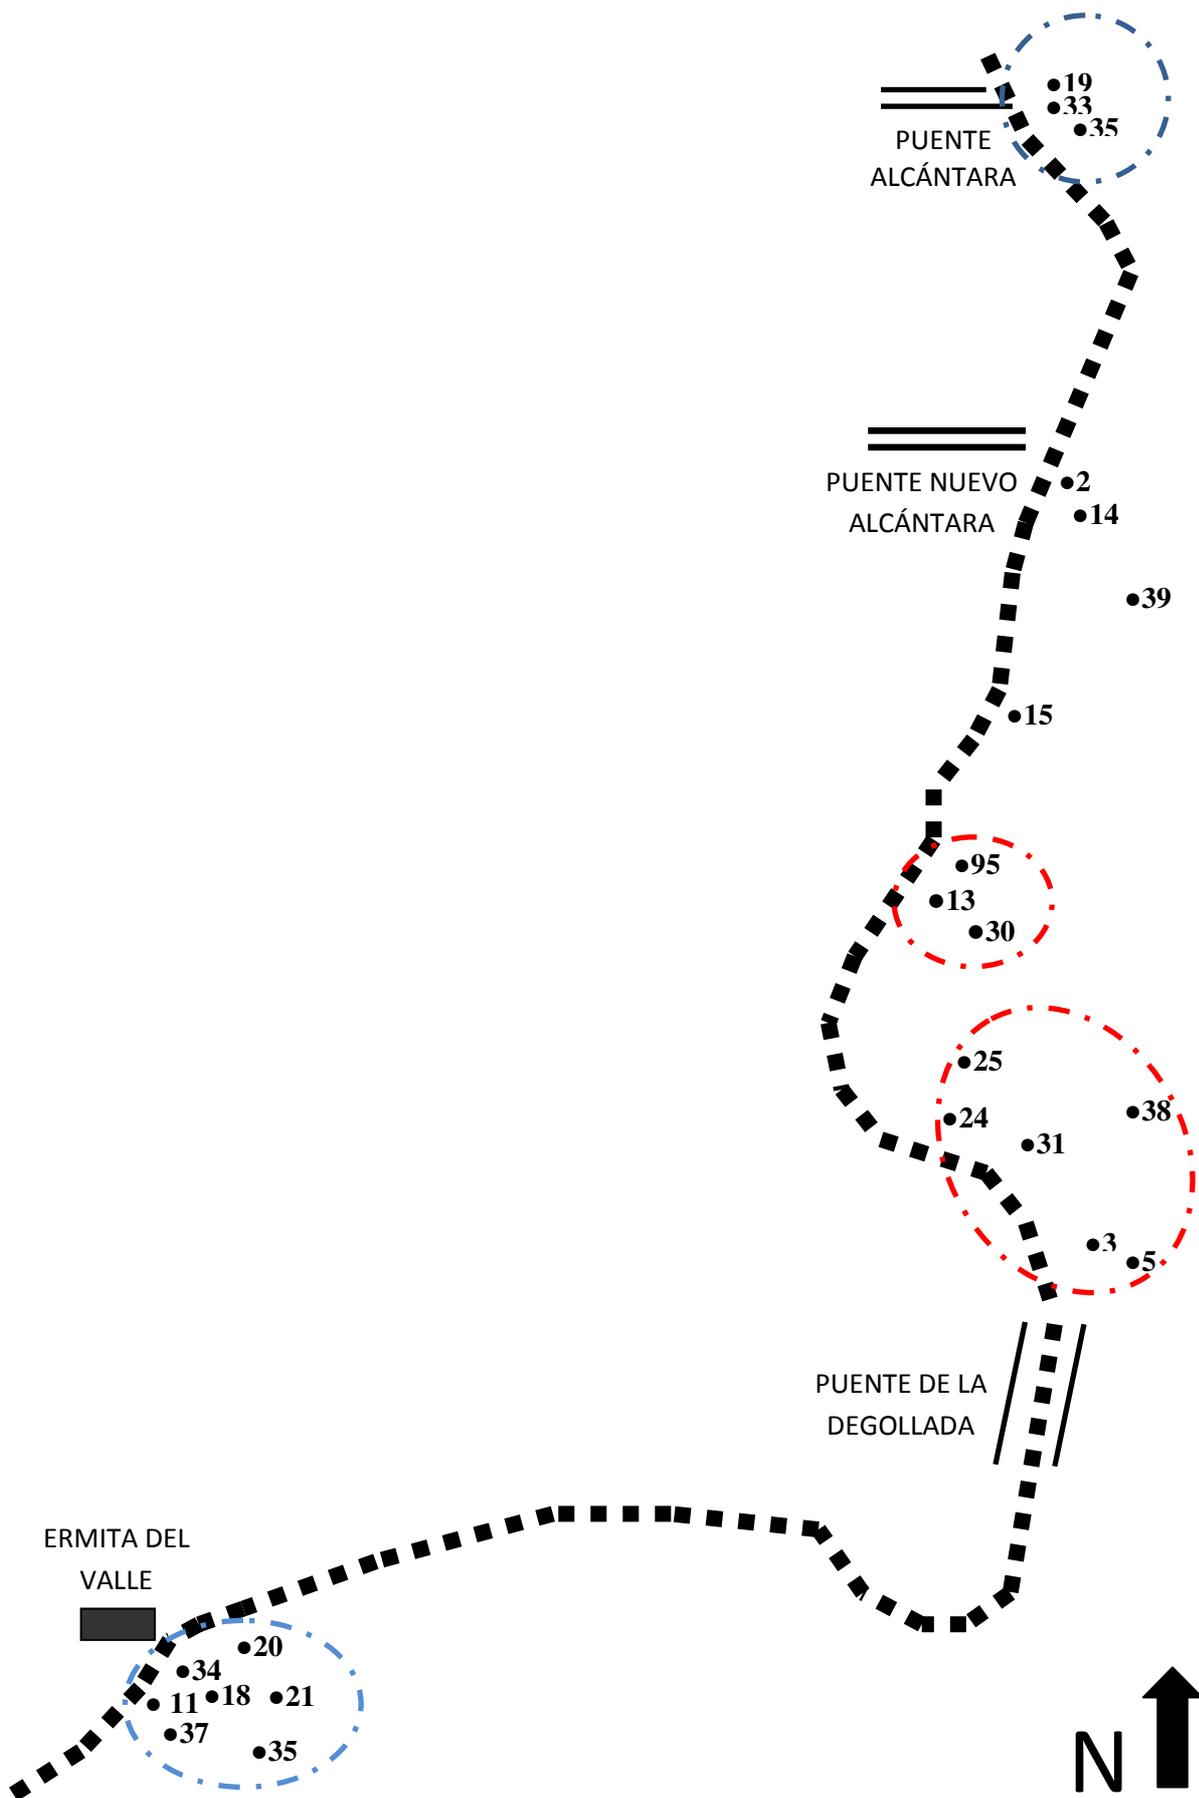
En el tramo de la vía afectado por desprendimientos existen zonas con mayor susceptibilidad y por tanto mayor riesgo de caída de piedras, bloques, etc. y otras con menos. En la figura 10 se ha localizado cada desprendimiento de acuerdo a los datos disponibles de la tabla 1. Se han marcado los puntos con información concreta sobre su localización, de forma que todos los que no se especifica zona no se reflejan en la figura. Se observa una alta concentración de puntos en diversas zonas. El primer grupo con líneas discontinuas de color rojo son los localizados en la zona de estudio según el 2004 mientras que en color azul se han representado aquellos que se localizan fuera de ese ámbito.

En el ámbito de estudio inicial se observa una mayor concentración de desprendimientos entre el punto kilométrico 0+250 y 0+500 aunque existen tramos en la vía donde los desprendimientos se distribuyen uniformemente y están repartidos. Los marcados en color azul representan un 29% respecto del total, además de los 10 desprendimientos que se inventarían 5 han ocurrido en los últimos cuatro años (50%), de forma que la frecuencia de ocurrencia tiene una tendencia estable lo que lleva a pensar que el macizo está reactivándose. De las 2 zonas, en la zona de la ermita se localizan mayor número de eventos, 7 vs. 3.

Figura 10. Situación de los eventos en la carretera de Circunvalación

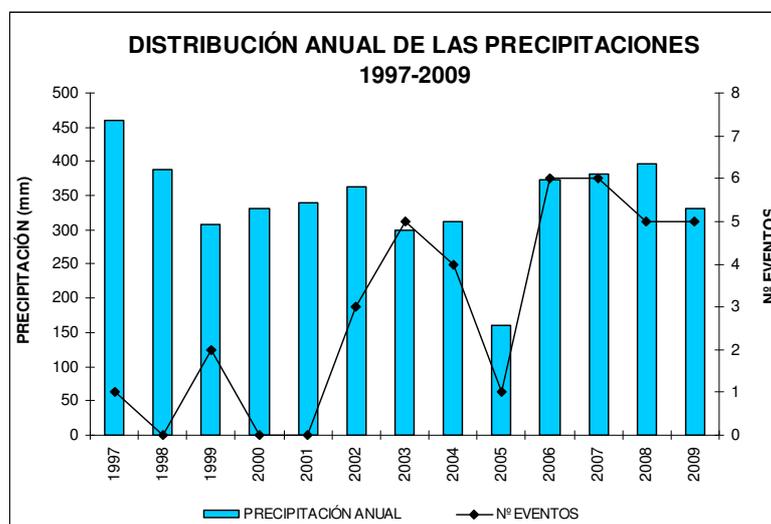
La figura 11 muestra que el año con más precipitación corresponde a 1997, seguido de 2008, 2007 y 2006. Por el contrario, el año 2005 es el año con menor registro de precipitaciones. Su relación con el número de eventos no es determinante para establecer una estrecha relación entre los años de mayor precipitación y mayor número de eventos. En el año más lluvioso, 1997 solo tuvo lugar un evento. En el 2002 y 2006 para valores similares de precipitación, el nº de eventos en 2006 aumenta el 100% (de 3 a 6).

No obstante es importante señalar que la tendencia de los últimos años marca una relación que habría que estudiar en los años sucesivos. Los valores de precipitación oscilan entre 300-400 mm y el nº de eventos parece estable, entre 5 y 6.

Figura 11. Distribución anual de las precipitaciones 1997-2009

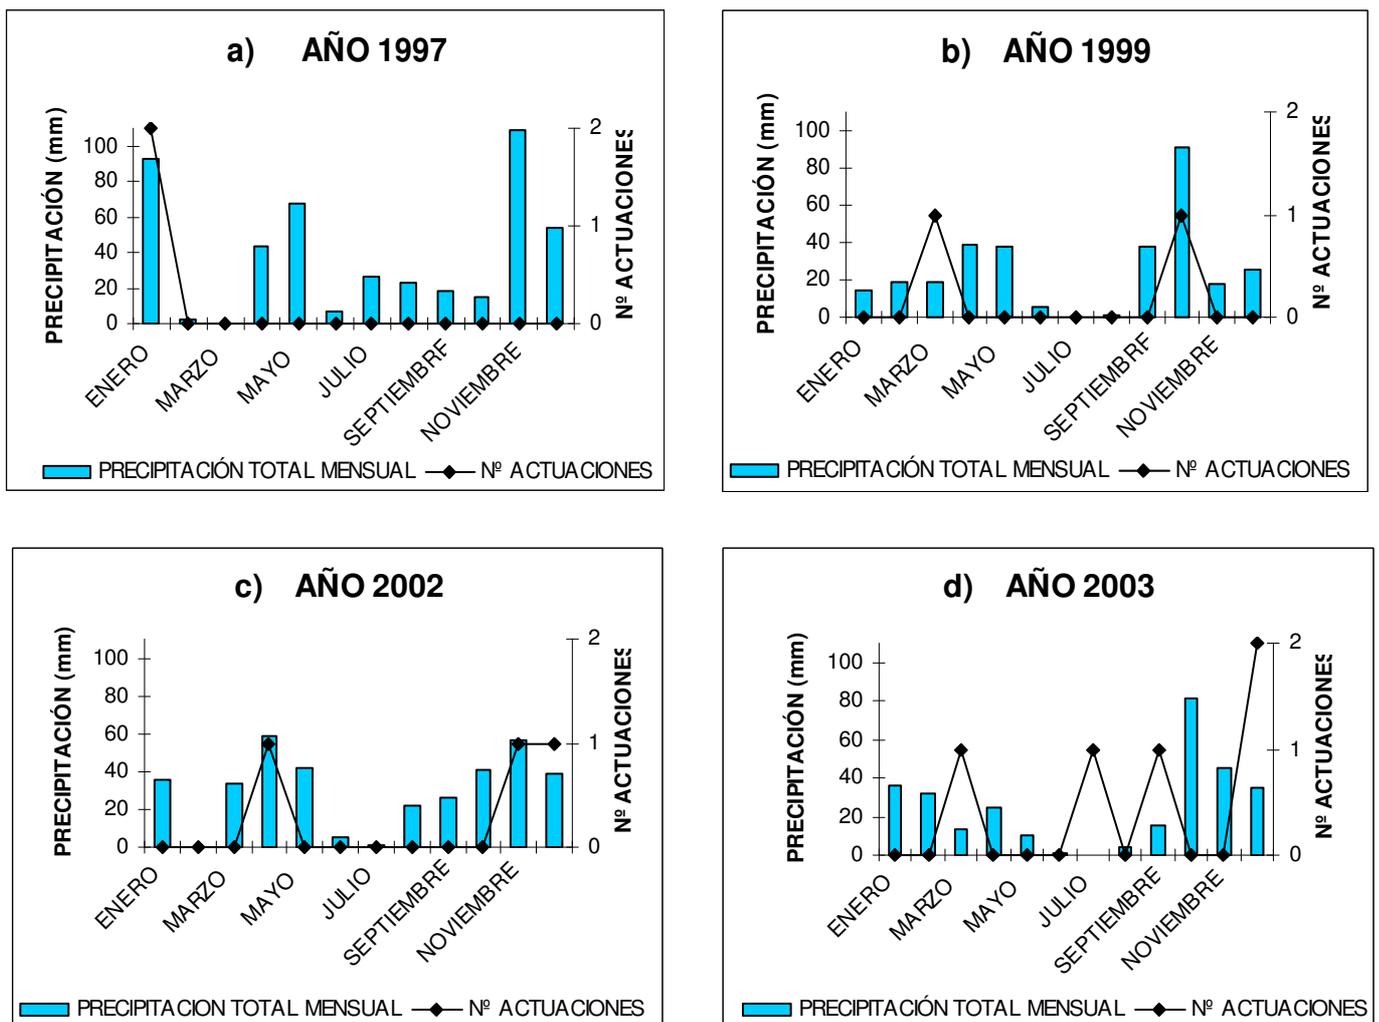
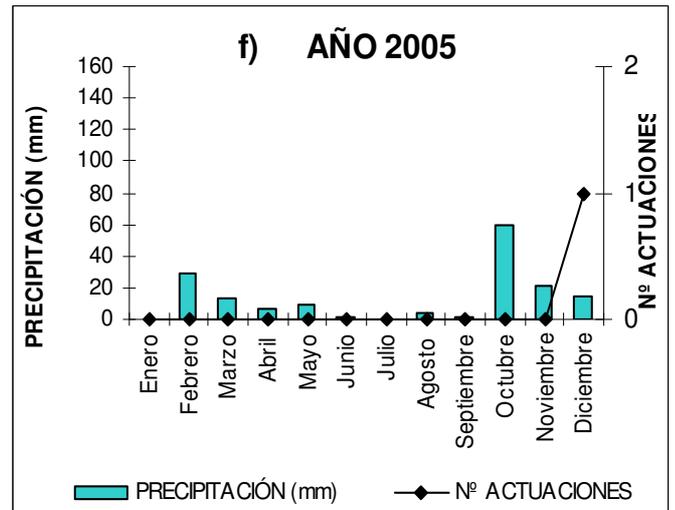
Para el período 1997-2009 se estudia la distribución de la precipitación mensual con el número de eventos o actuaciones. Según las diferentes gráficas, no podemos concluir que los meses con mayor precipitación registren mayor número de eventos. Los resultados son indefinidos ya que hay meses con altas precipitaciones y menor número de desprendimientos y otros con escasas precipitaciones y más nº de eventos. Por ejemplo, en abril de 2007 se registran precipitaciones elevadas pero no existen desprendimientos y en febrero de 2008 ocurre lo contrario, las precipitaciones son bajas y tienen lugar dos desprendimientos.

En la figura 12 se muestra la relación de ambas variables. Se realizan representaciones gráficas de los años en los que han tenido lugar desprendimientos. Las gráficas correspondientes desde 1997 al 2004 se han extraído del PFC (Roig, B. 2004) y su escala de precipitación se ajusta a 100 mm mientras que las comprendidas desde el 2005 al 2009 se ha aumentado hasta 160 mm.

Figura 12. Representaciones gráficas de la precipitación mensual y el número de eventos ocurridos desde los años 1997 a 2009

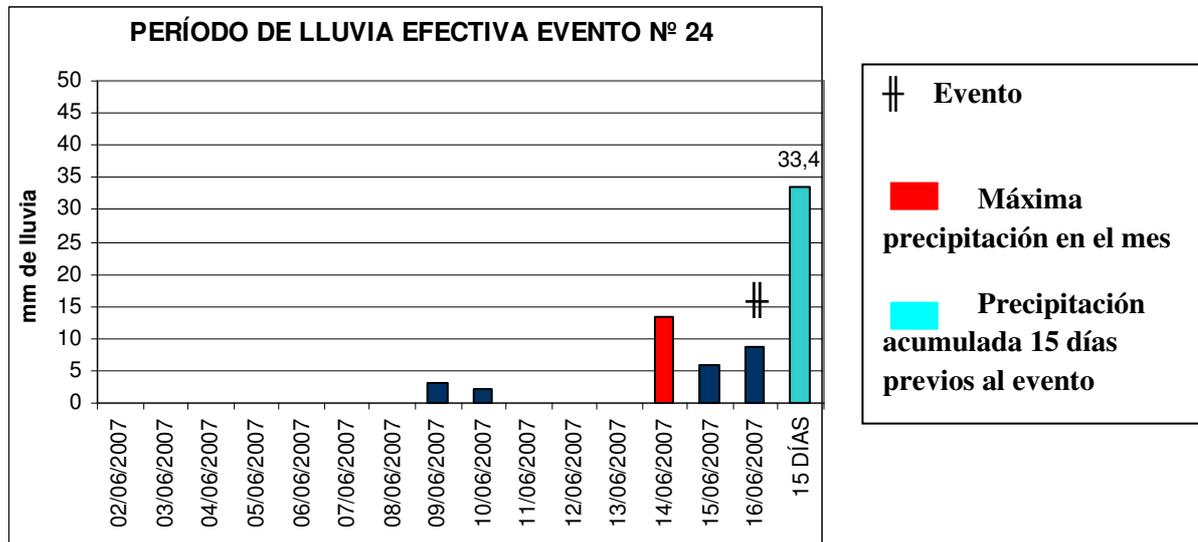
A partir del día del evento y con los datos de precipitaciones 15 días previos al mismo se han representado gráficamente cada uno de los 37 eventos. En el anexo se recogen las gráficas. A modo de ejemplo se agrega la siguiente:

La gráfica recoge las precipitaciones registradas 15 días con anterioridad al evento. La barra de color rojo indica el día de máxima precipitación del mes del evento, las barras de color azul oscuro la precipitación diaria (24 horas) y la barra de color azul claro la precipitación acumulada. En este caso, el período se ha calculado para el evento nº 24 y su valor de precipitación en 15 días es de 33,4 mm.

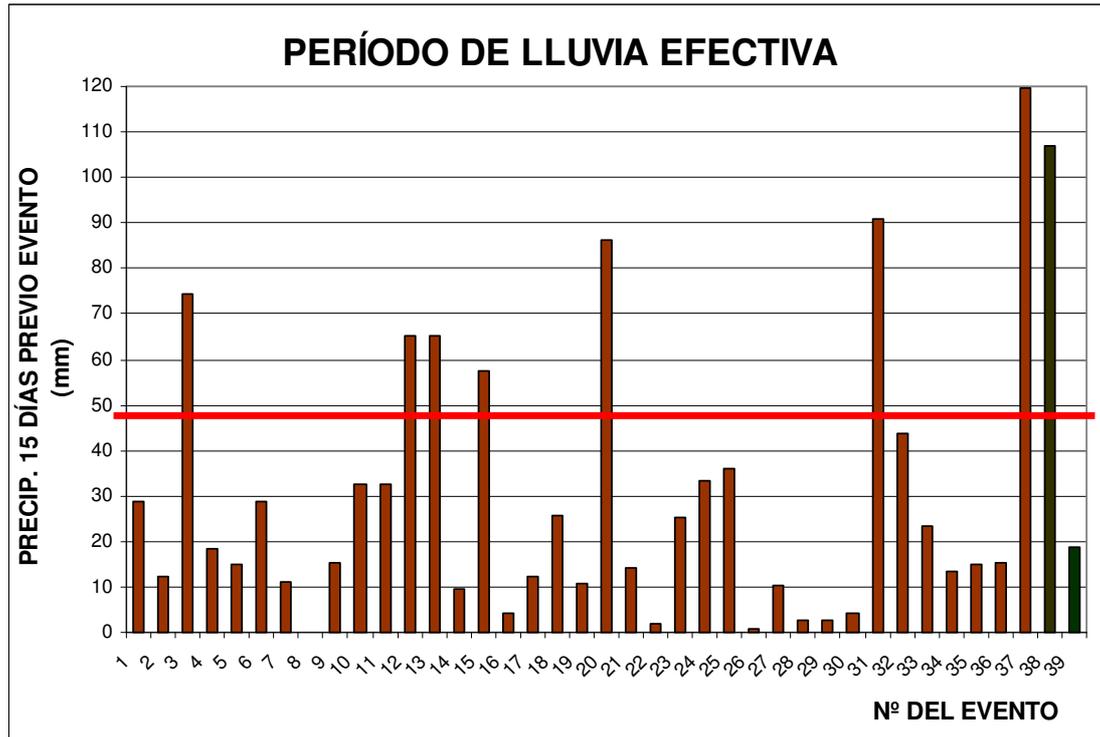
De los 37 eventos, el 18,9% (7 eventos) se relacionan con el período de lluvia efectiva. Los eventos 12, 13, 31 y 37 se comportan de acuerdo al escenario nº 3 planteado con anterioridad, el 3 y 20 como el nº 2 y por último el evento 15 se asemeja a la tendencia 4. El 38 que se ha producido en el 2010 viene a corroborar la posible relación con las lluvias de acuerdo al patrón 2.

Gráficamente (figura 13) se observan los 7 eventos que están por encima del valor de 50 mm y el resto por debajo. El 38 y 39 están en color verde ya que no están incluidos en el análisis pero se utilizan para comprobar las hipótesis y corroborar los resultados obtenidos. De forma que se muestra como el evento 38 tiene un valor por encima de 50 mm, concretamente de 107,1 mm y por tanto la lluvia puede ser el posible factor desencadenante del evento.

Figura 13. Períodos de lluvia efectiva

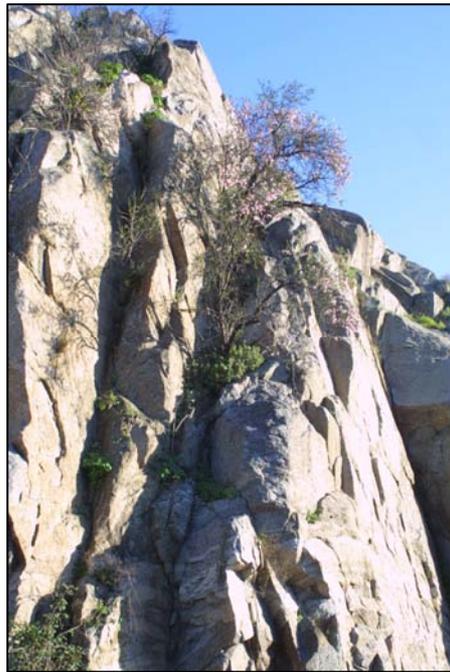
Por último, la presencia de vegetación en la zona de desmonte y en la de ladera natural inestabiliza el macizo, sobre todo cuando se localiza entre las grietas de los bloques. La presión radicular que genera aumenta la grieta y favorece la caída de bloques, piedras, etc.

Figura 14. Vegetación entre las grietas

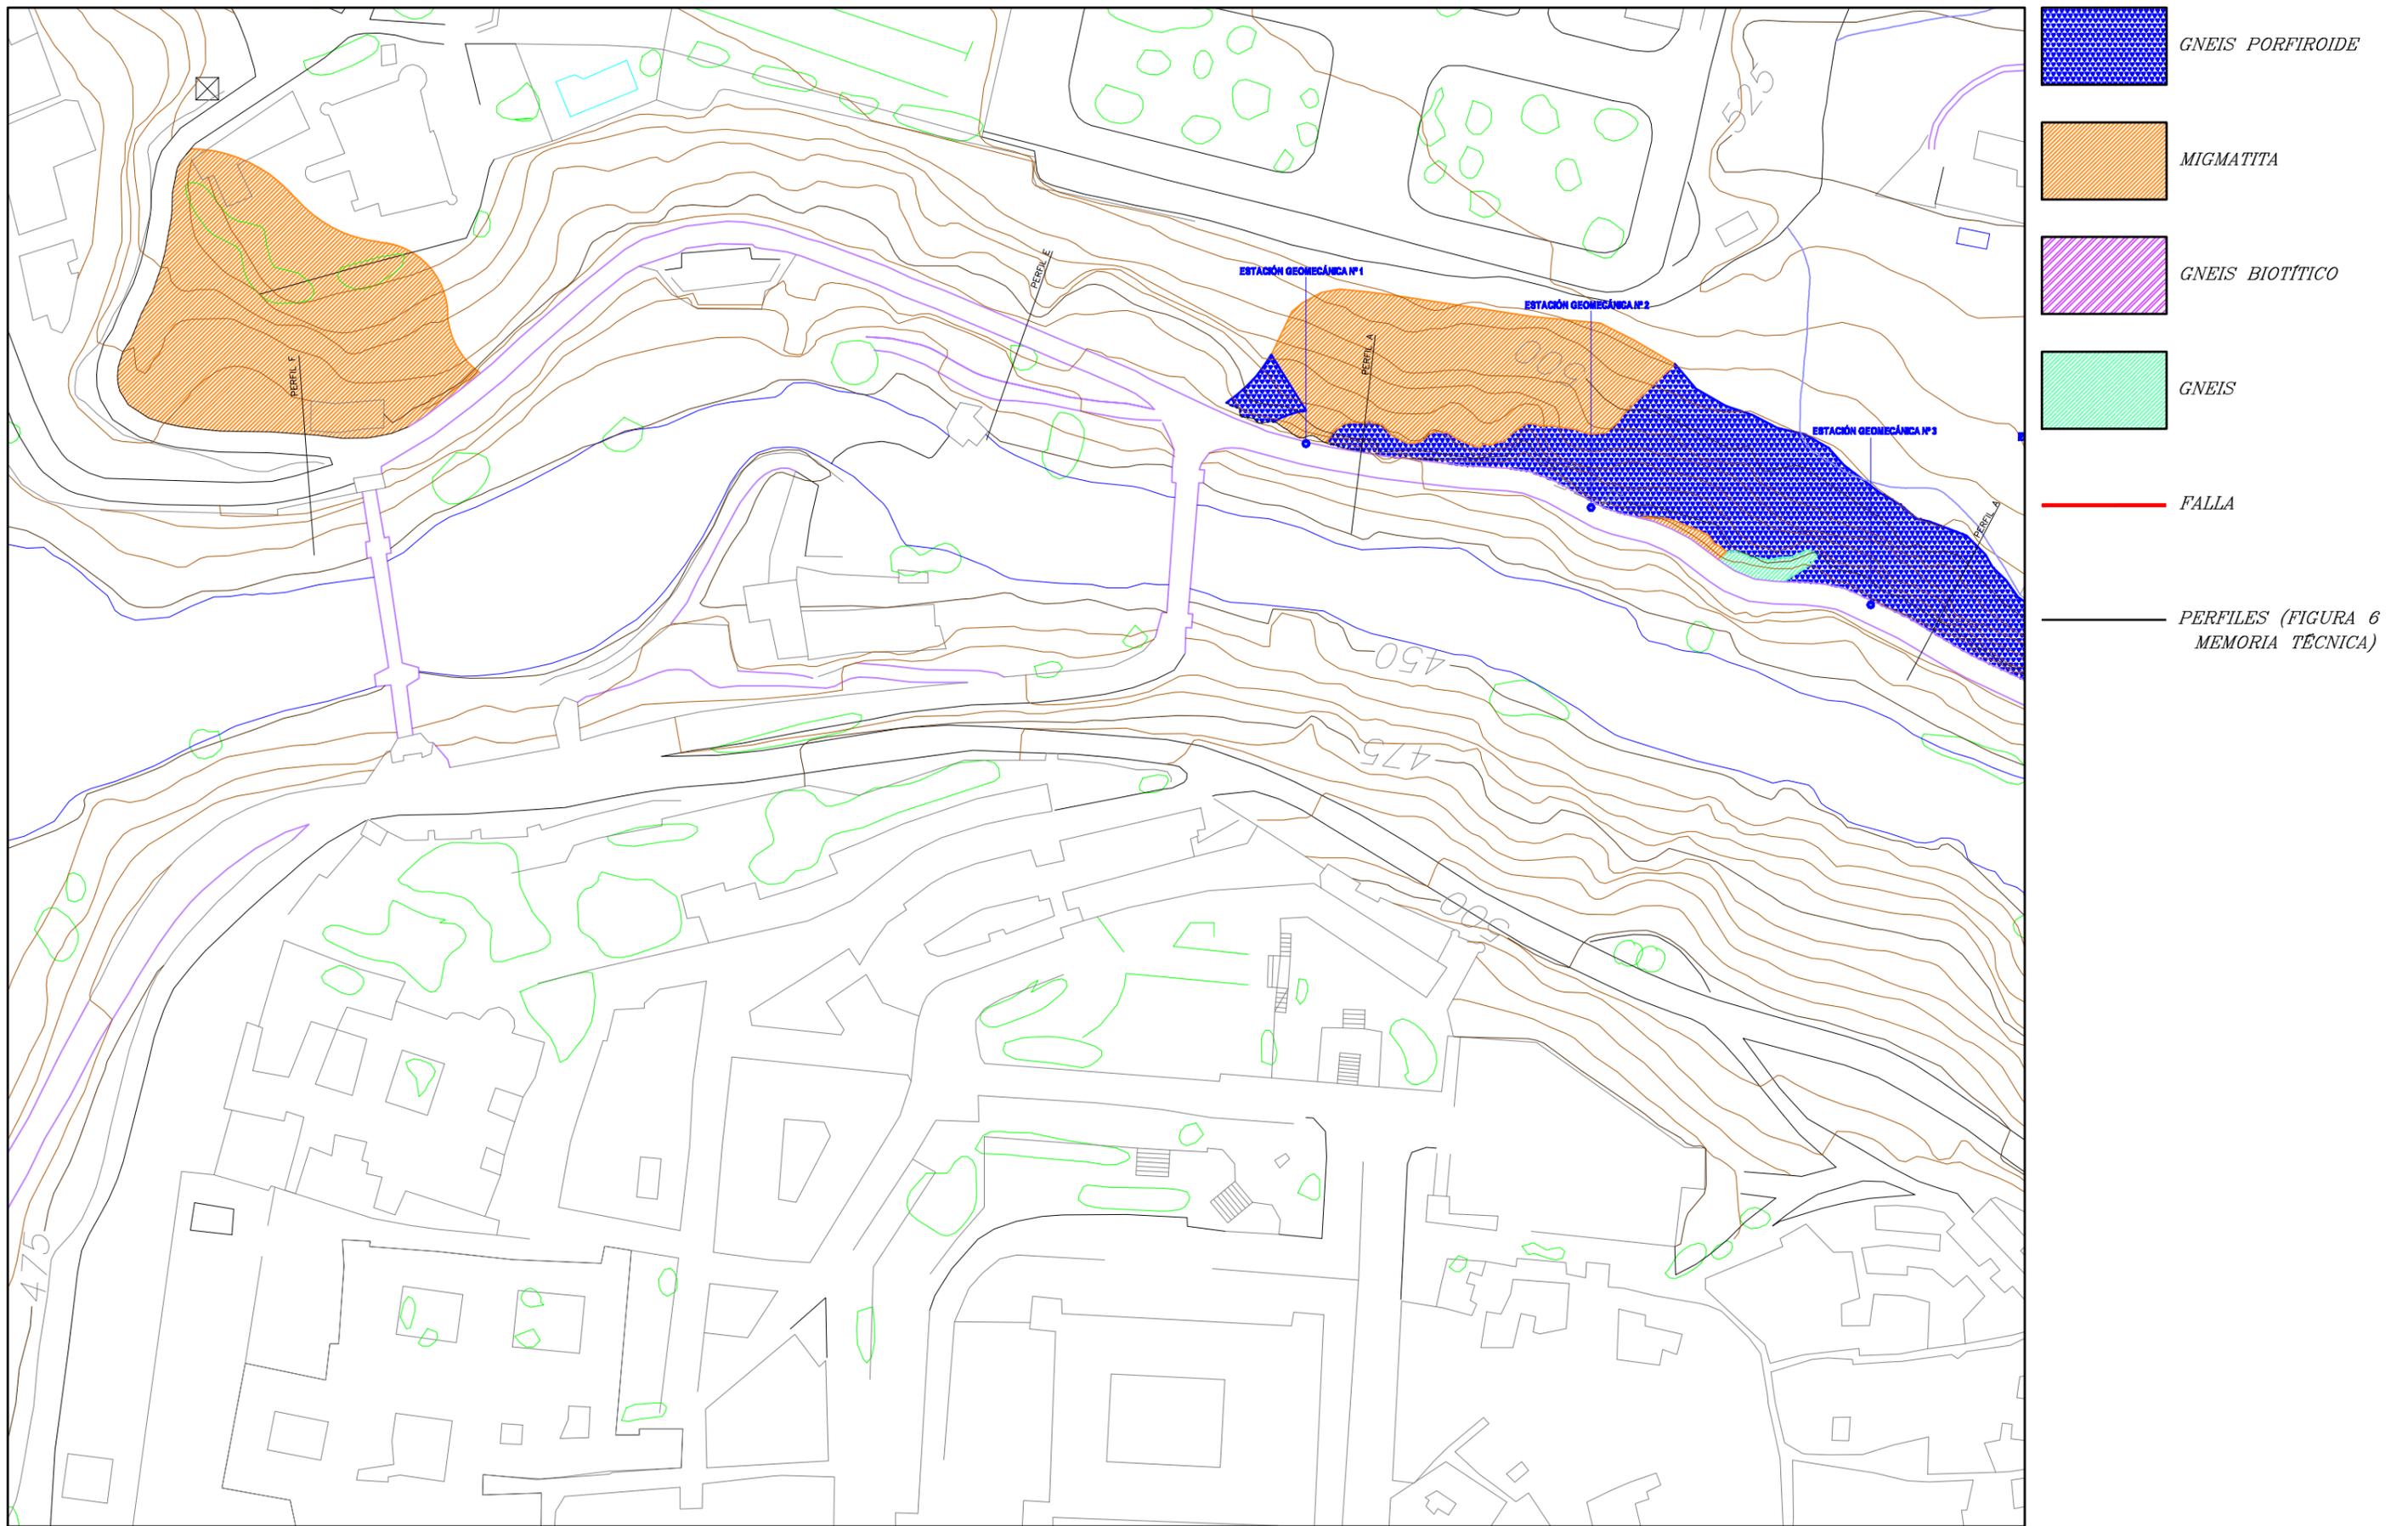
PLANO GEOLÓGICO

La matriz rocosa está constituida por gneis y migmatitas. La parte superior del terreno que se corresponde con ladera natural está formada fundamentalmente por migmatitas. En ellas puede haber una mezcla de gneis porfiroide de grano medio y granítico con diques de gabarros y diques pegmatíticos centimétricos y decimétricos. En la parte inferior, desde el punto de partida del Puente de Alcántara en sentido aguas abajo, nos encontramos primeramente una mezcla de gneis porfiroide con cristales de feldespato de 1 a 2 hasta incluso 3 cm, gneis feldespático, gneis biotítico con diques pegmatíticos y gneis micáceo de grano medio con lentejones máficos y cuarzo-feldespáticos (Ver apartado plano).

OBSERVACIONES: Estaciones Geomecánicas de 2004 (fichas técnicas en Roig, B 2004)

TERMINO MUNICIPAL DE TOLEDO
 CARTOGRAFÍA GEOLÓGICA
 ESCALA 1:2.000

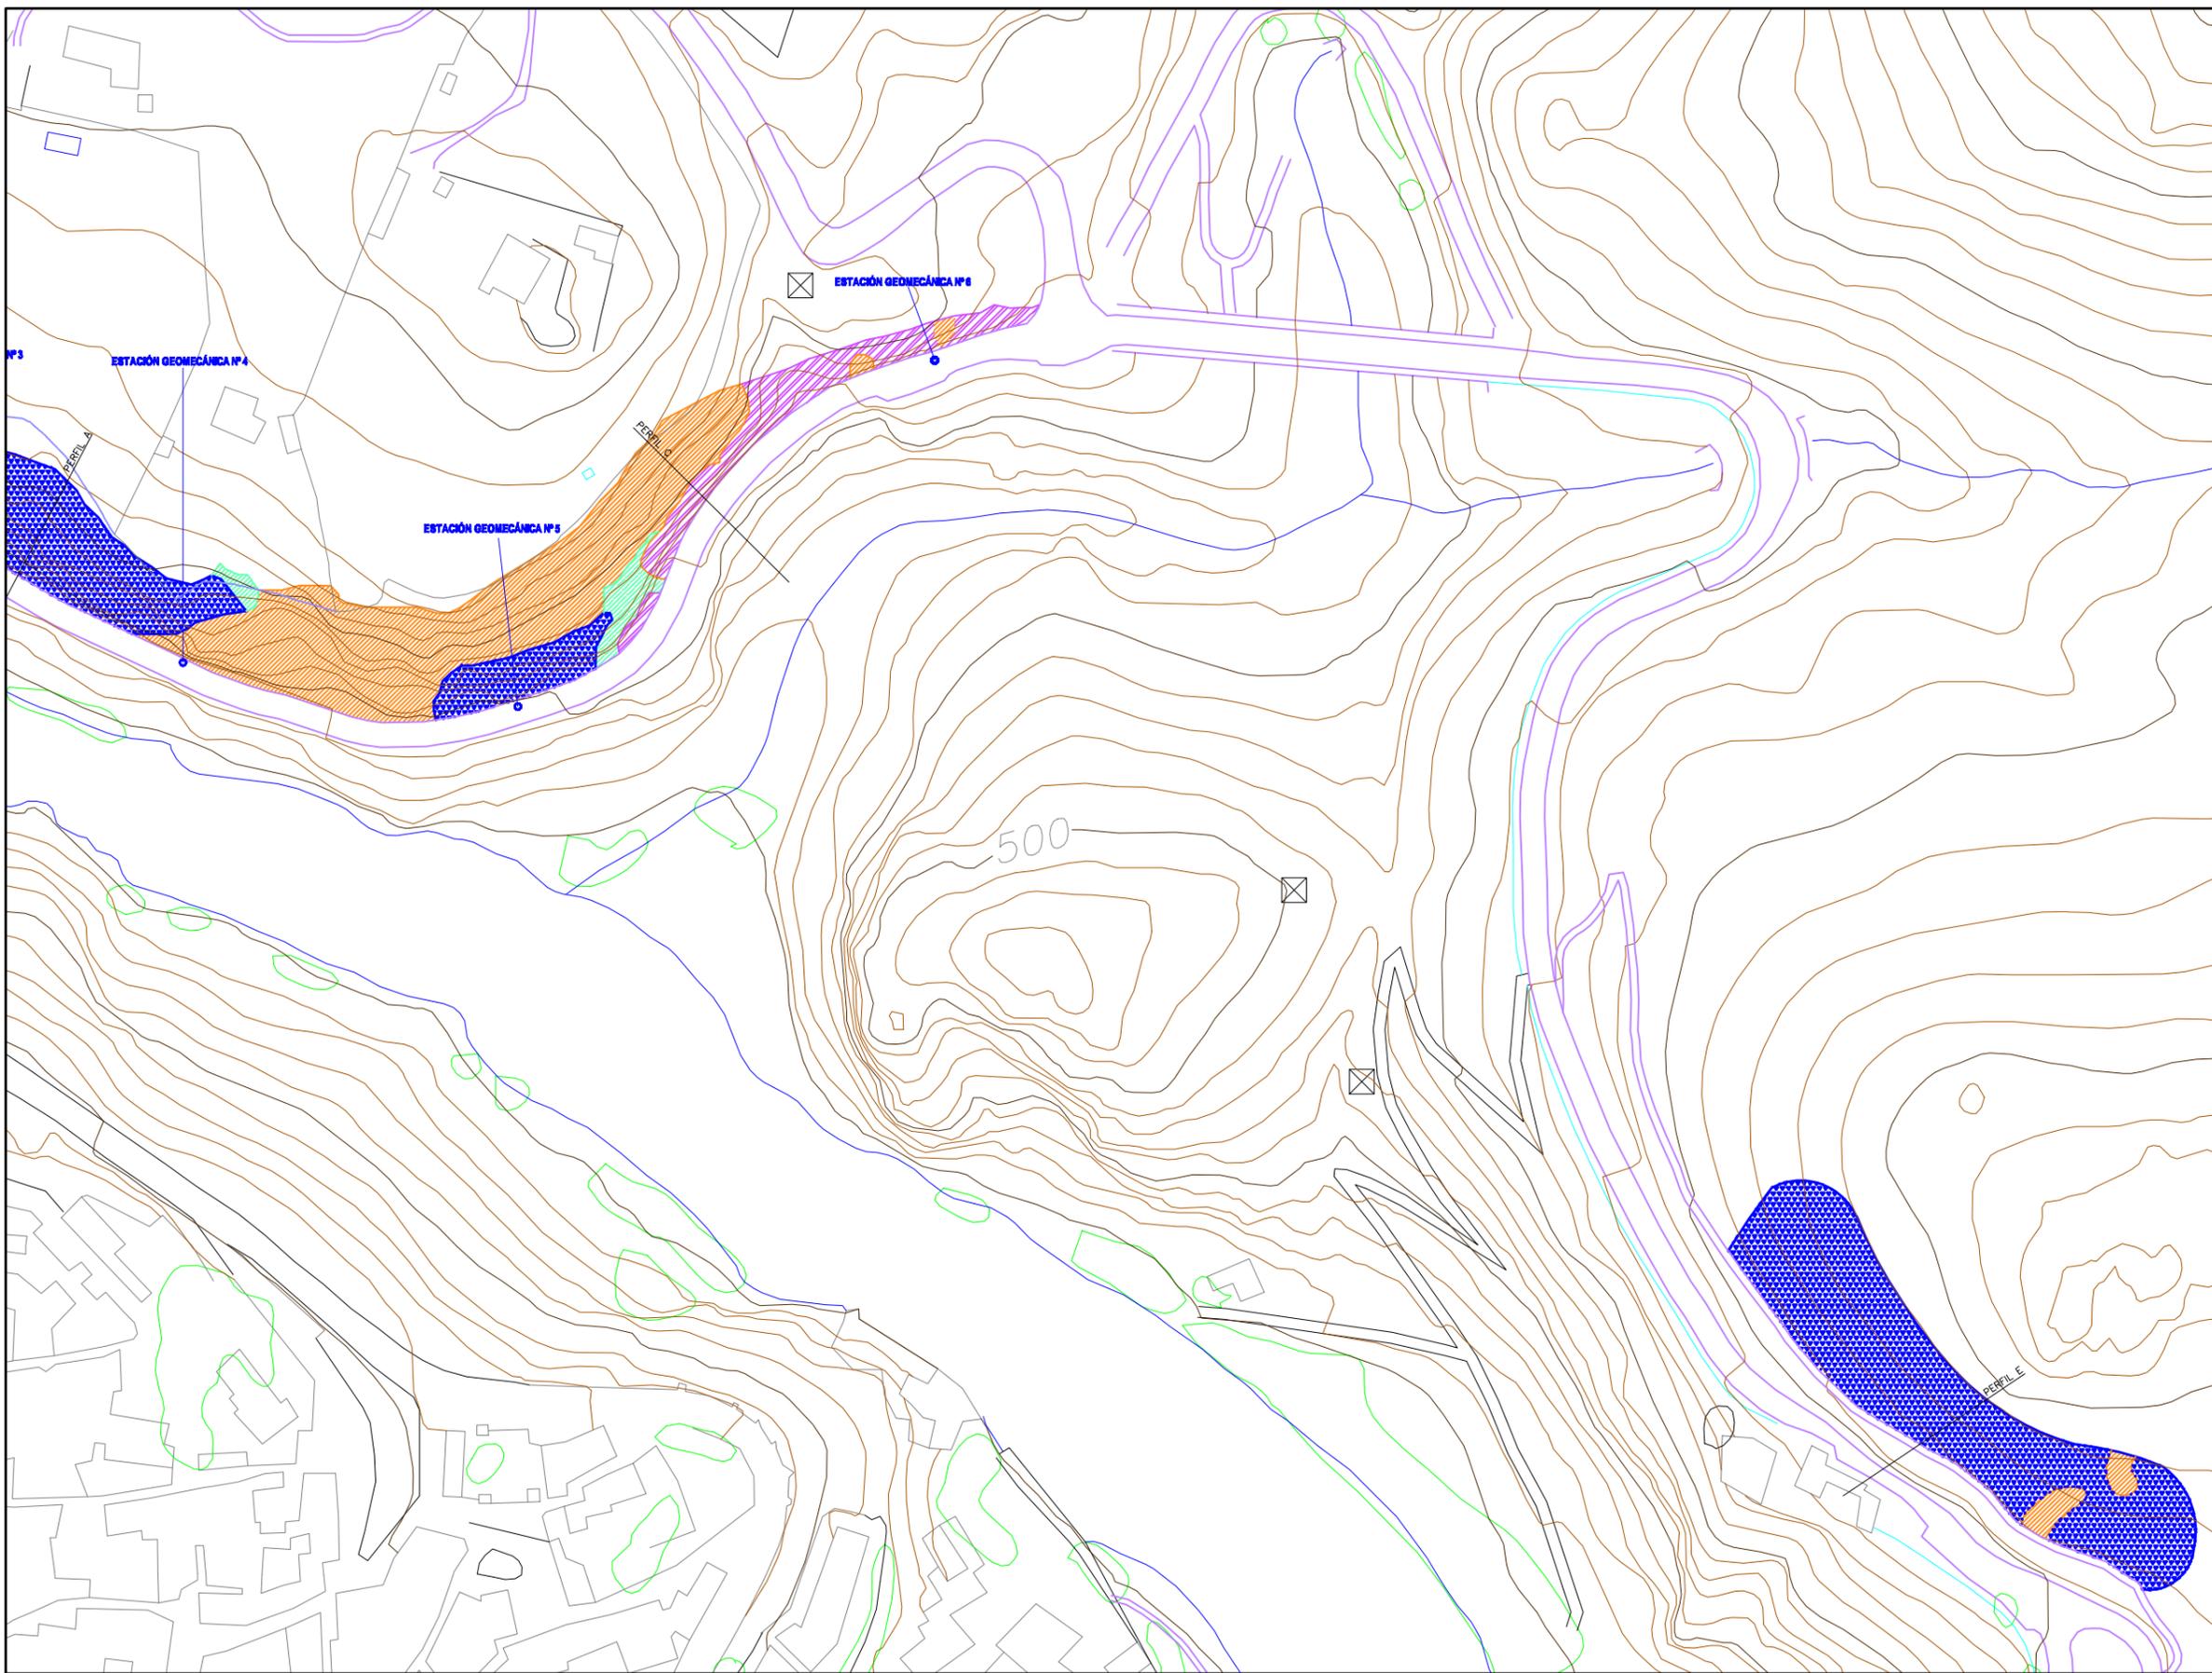
OBSERVACIONES: Estaciones Geomecánicas de 2004 (fichas técnicas en Roig, B 2004)

TERMINO MUNICIPAL DE TOLEDO
 CARTOGRAFÍA GEOLÓGICA
 ESCALA 1:2.000
